Código de ocupación: Conductor

## ACCIDENTE MORTAL POR MANGUERA DE HORMIGÓN

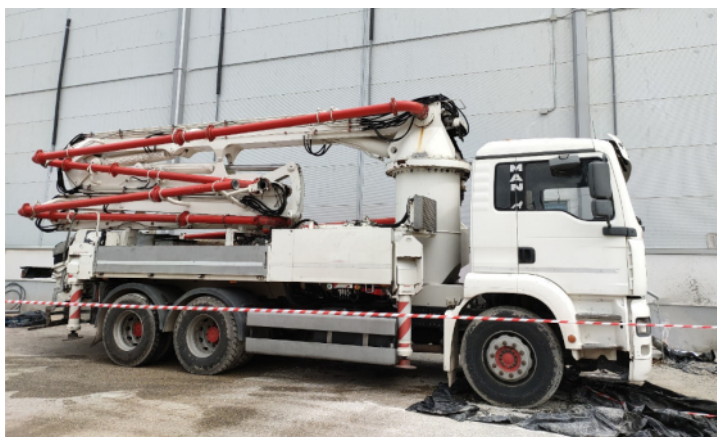
Autobomba que suministraba el hormigón.

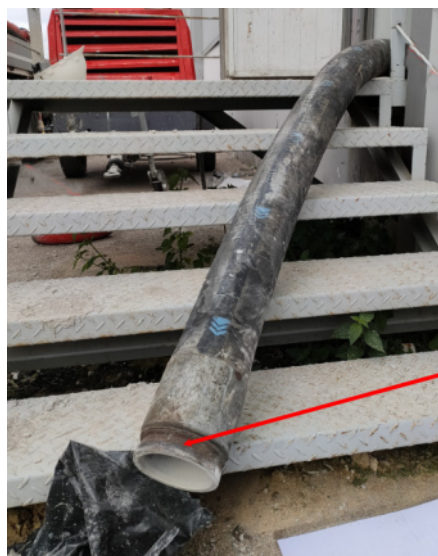
La bola, que se había quedado atascada, salió de forma repentina con gran presión por el extremo de la manguera flexible que conectaba la autobomba con las tuberías, provocando un fuerte movimiento incontrolado. El trabajador, situado muy próximo a la zona de riesgo, fue golpeado por la manguera y sufrió lesiones mortales a consecuencia del impacto.

Extremo de la manguera flexible que golpeó al trabajador.

Este accidente evidencia la importancia de aplicar de manera estricta las instrucciones operativas establecidas por los servicios de prevención. En este caso, el procedimiento previsto para la limpieza de las tuberías auxiliares consistía en verificar previamente la ausencia de hormigón y presión en el circuito, desensamblar las tuberías y proceder a su limpieza mediante manguera de agua a baja presión.
