## CAÍDA EN ALTURA DURANTE IMPERMEABILIZACIÓN DE NAVE

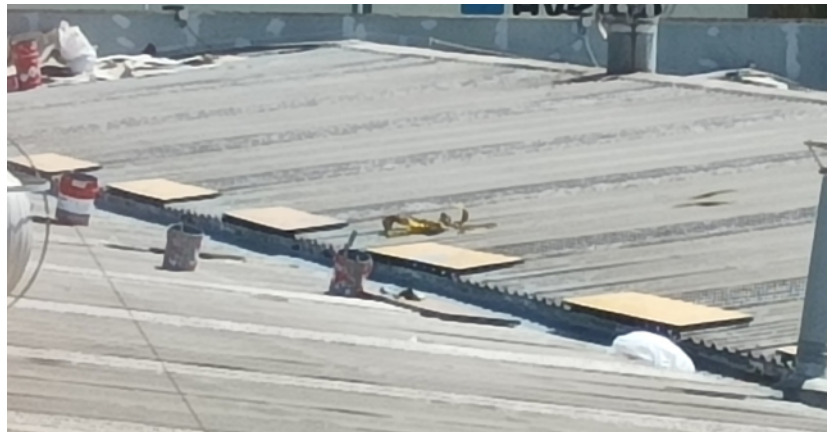
En ese momento, caminó por una zona sin señalización ni protección y pisó accidentalmente una de las placas traslúcidas, que se quebró bajo su peso. La rotura provocó su caída desde unos ocho metros de altura hasta el suelo de la nave, lo que le ocasionó lesiones mortales.

Lugar del accidente. Se aprecian los cubos impermeabilizantes y los tableros de encofrado para conformar un pasillo de tránsito a todo el largo de la cubierta.

La empresa debe planificar los trabajos en altura e identificar las zonas frágiles de la cubierta, señalizándolas y protegiéndolas.

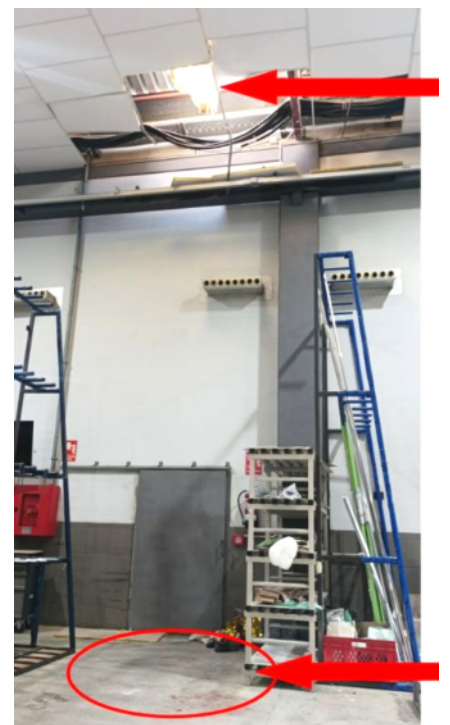
Interior de la nave donde se produce la caída, con el lucernario roto y la zona de impacto.
