# PUDO HABERSE EVITADO

BASE DE ACCIDENTES DE TRABAJO INVESTIGADOS

ELECTROCUCIÓN AL MONTAR SISTEMA  
DE RIEGO BAJO LÍNEA DE ALTA TENSIÓN

Junta de Andalucía  
Consejería de Empleo  
Empresa y Trabajo Autónomo

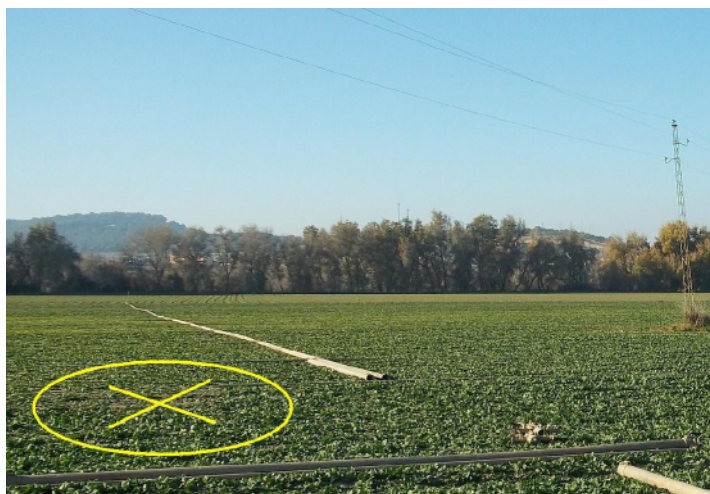
Lugar donde se produjo el accidente. En primer término, una tubería de 6 m similar a la que manipulaba la víctima. En sentido oblicuo, la tubería principal. En el ángulo superior derecho se aprecia la línea eléctrica aérea con la que se produjo el contacto directo.

Jesús se encontraba uniendo los tubos de los ramales secundarios cuando observó que uno de ellos no podía acoplarse correctamente por estar mal orientado. Lo tomó por un extremo y procedió a voltearlo en un plano vertical. En ese momento, el tubo hizo contacto directo con la línea eléctrica de alta tensión existente en la finca, produciéndose un destello y una descarga eléctrica que le causaron la muerte en el acto.

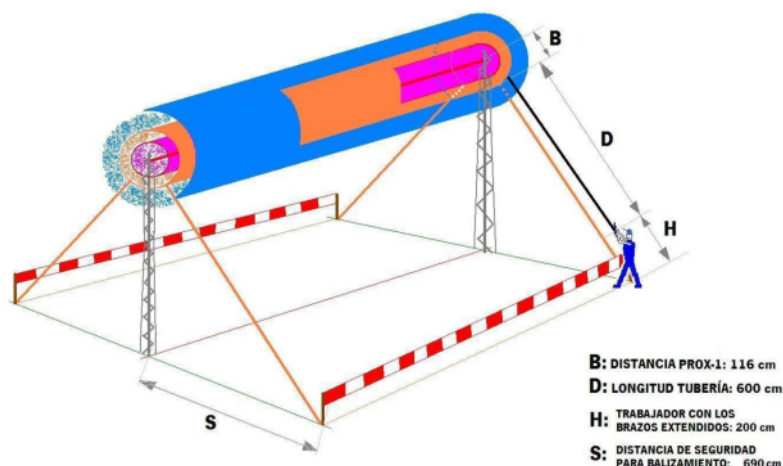
Cálculo de distancias y propuesta de balizamiento.

La NTP 72 establece un método para evaluar el riesgo eléctrico en trabajos próximos a líneas aéreas. En este caso, la manipulación de una tubería de seis metros, junto con la altura del operario, implicaba una proximidad media y una exposición ocasional (riesgo OM). Según la nota, el terreno bajo la línea debía haberse balizado con una franja de seguridad de unos siete metros a cada lado, impidiendo el acceso de la tubería a la zona de peligro. Cualquier maniobra en esa área requería supervisión directa de personal autorizado.

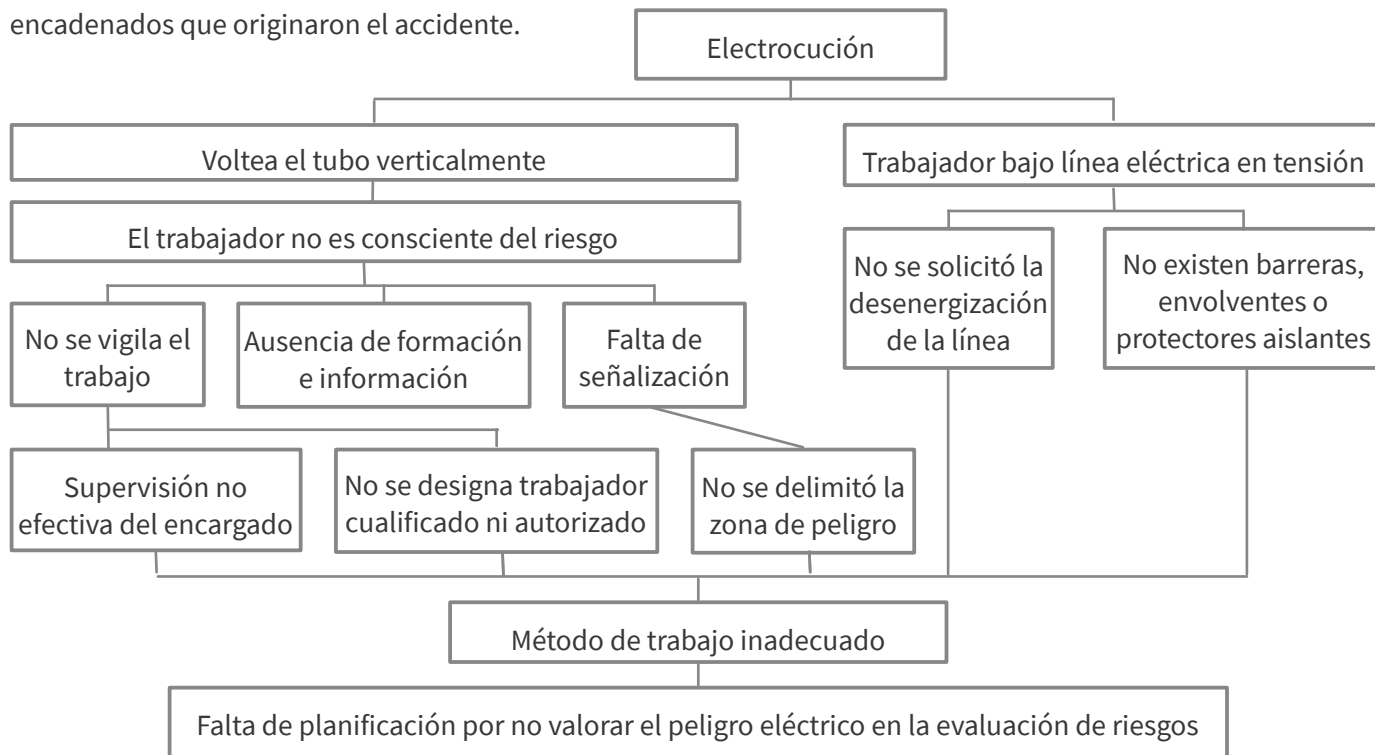
- Línea aérea de alta tensión de conductor desnudo, que atraviesa zonas de terreno agrícola a una altura de seis metros. Ausencia de medios para evitar los contactos eléctricos directos (defectos en el aislamiento de las partes activas, inexistencia de barreras o envolventes, ausencia o deficiencia de los medios para obstaculizar el paso, o incumplimiento de las distancias que conforman el volumen de accesibilidad). (Código 2201)

- Zona de trabajo en proximidad a una línea de alta tensión sin señalización de seguridad. Defectos o insuficiencias en la identificación de los conductores activos y de protección. (Código 2301)

- Método de trabajo inadecuado. (Código 6102)
- Ausencia de personal cualificado o autorizado. No había un trabajador cualificado que determinase la viabilidad del trabajo en proximidad de alta tensión, ni un trabajador autorizado que supervisara las maniobras de la cuadrilla de riego en la zona de riesgo eléctrico. Falta de vigilancia, control y dirección por persona competente. (Código 6110)

- Actividad laboral no evaluada. La tarea de la cuadrilla de riego no aparecía identificada ni evaluada como tal: no figuraba como cuadrilla, puesto de trabajo ni actividad concreta. Se hacía solo una mención genérica al riesgo, sin estimar las zonas de peligro y de proximidad inherentes a la línea de alta tensión que atravesaba la finca. Insuficiencia del procedimiento destinado a la identificación y evaluación de riesgos. (Código 7101)

- Falta de planificación del trabajo. No existía un procedimiento específico que regulara la forma de actuar de la cuadrilla de riego al trabajar en proximidad con una línea de alta tensión. (Código 7102).

- Deficiencia formativa. El trabajador no estaba formado ni informado sobre el riesgo eléctrico. Formación e información inexistentes respecto a los riesgos y las medidas preventivas aplicables. (Código 7206)

En el siguiente esquema se resumen los factores encadenados que originaron el accidente.
