CENTRO HISTORICO DE QUITO: LA VIVIENDA

SERIE QUITO 5

I. MUNICIPIO DE QUITO
DIRECCION DE PLANIFICACION

Quito, Ecuador, 1991

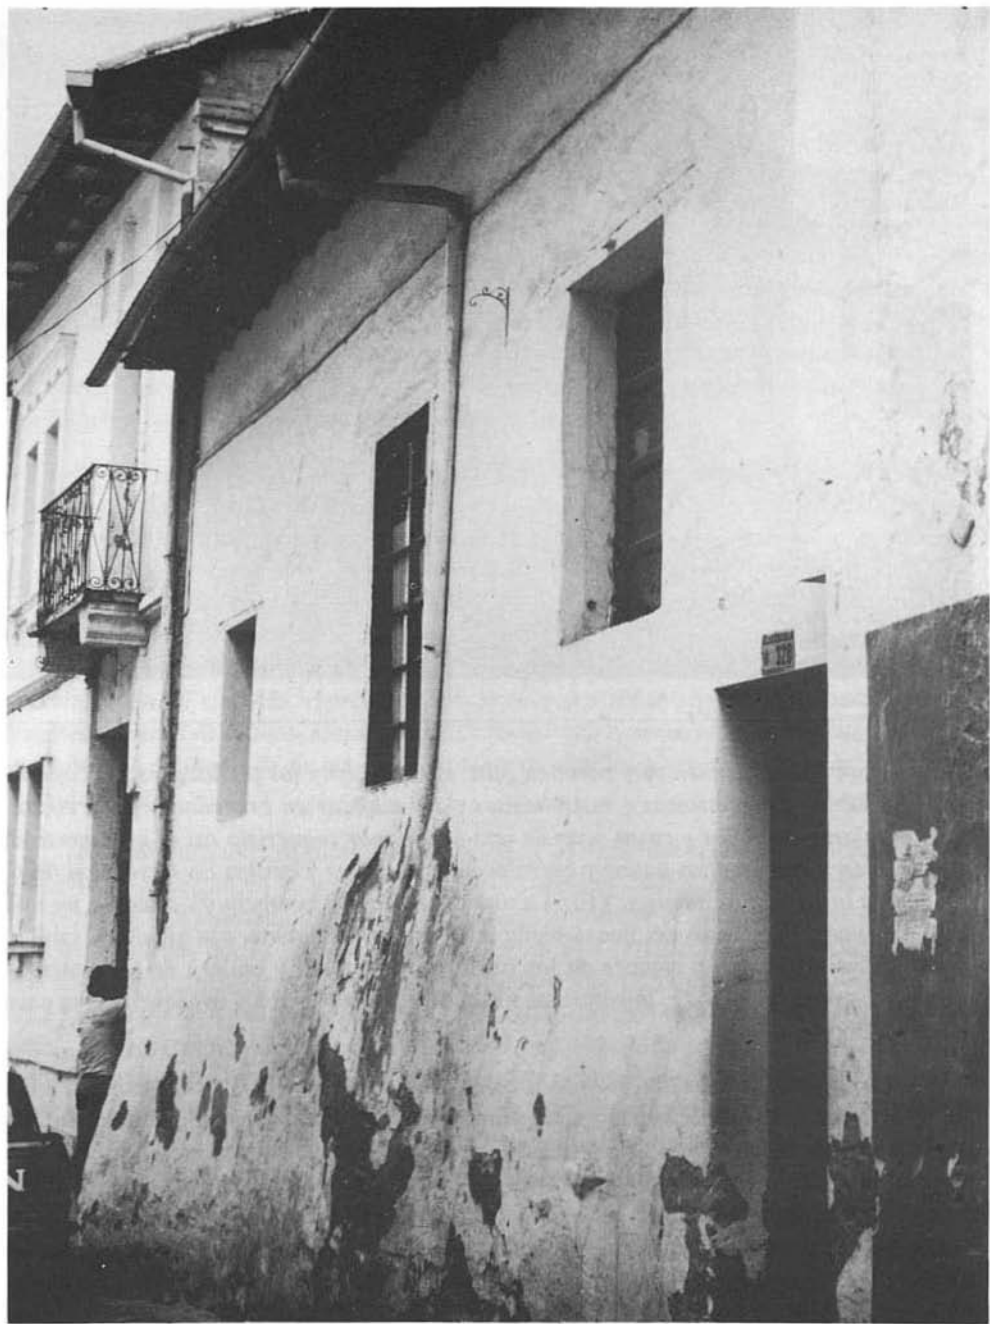
Antigua casa del Centro. Debajo del blanco se encontraron capas de pintura yuxtapuestas de colores rosado, blanco, amarillo y ocre.

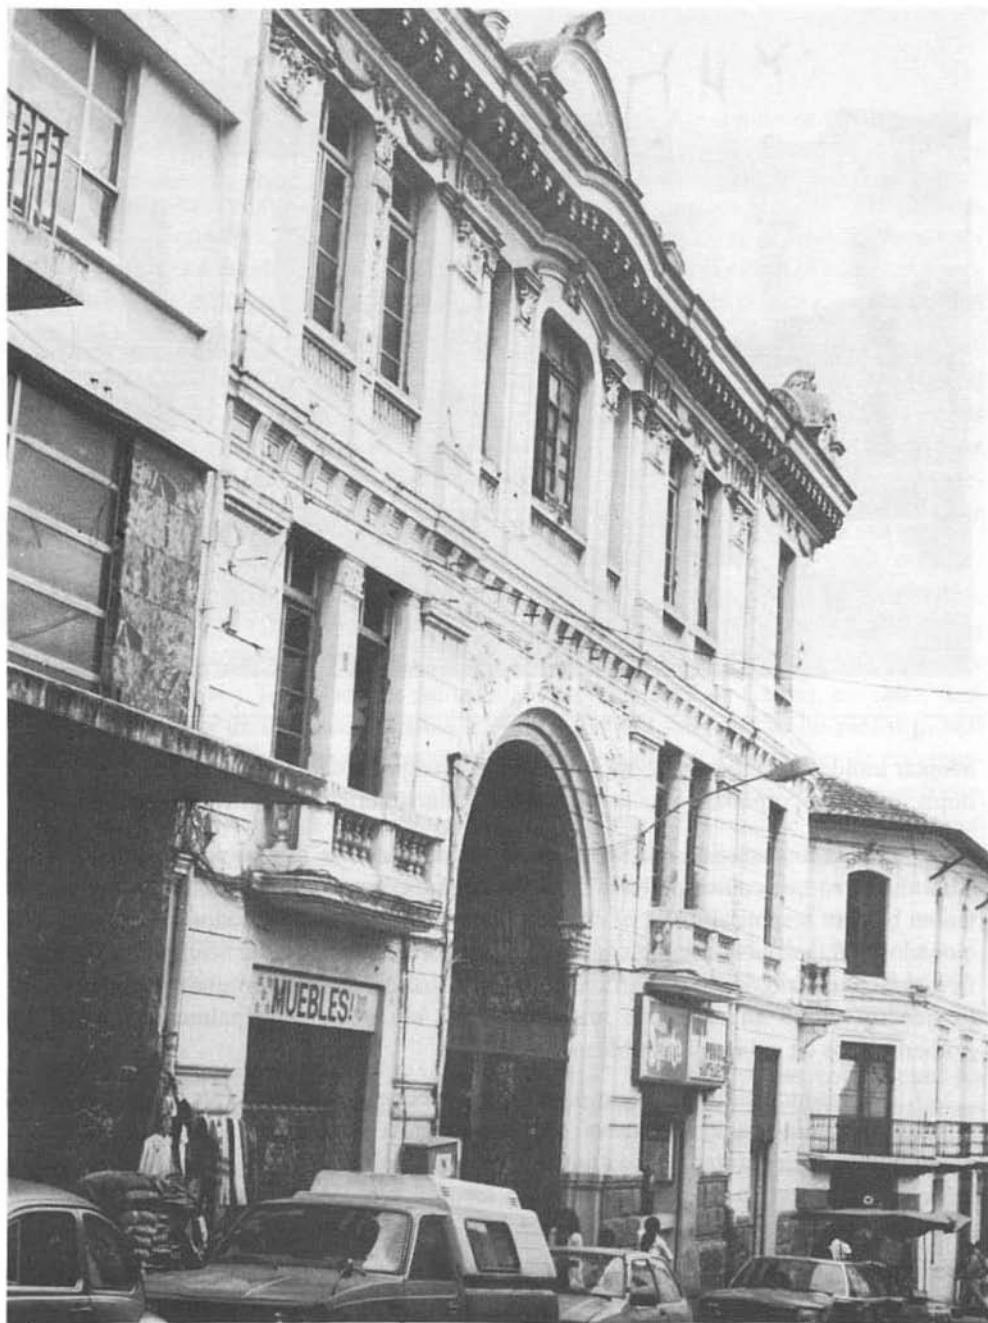
Pasaje Tobar. Calles Guayaquil y Sucre. El estudio estratigráfico encontró debajo del blanco, amarillo, azul, ocre, con diferenciación en columnas, ménsulas y parte baja de la pared.

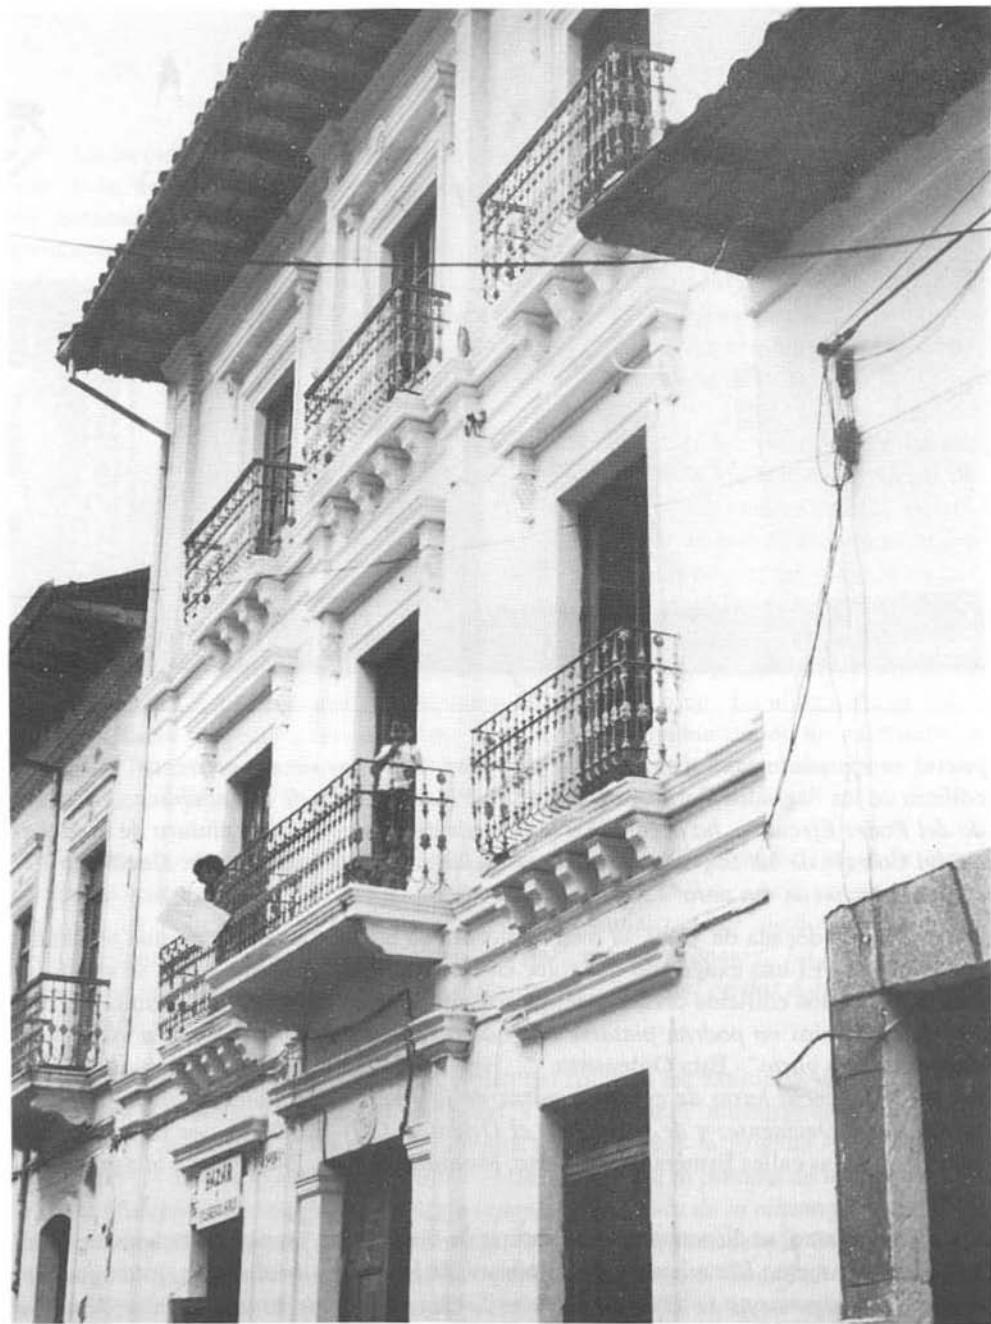
Casa en el barrio de La Loma, en sus cornizas se descubren varios tonos de gris, azul y marrón.

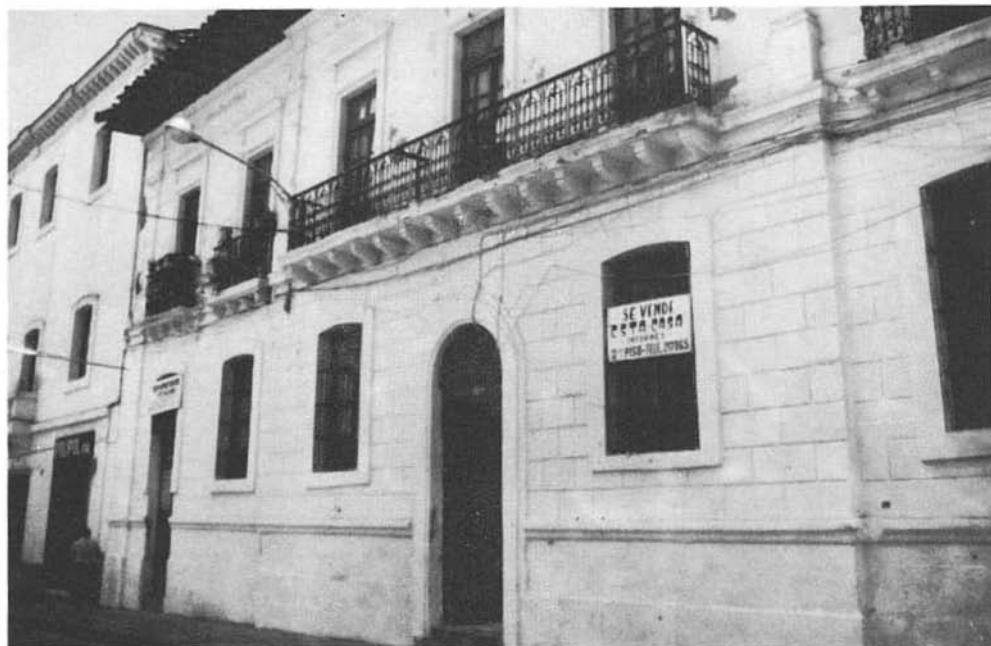
Edificación y detalle del estudio estratigráfico realizado.

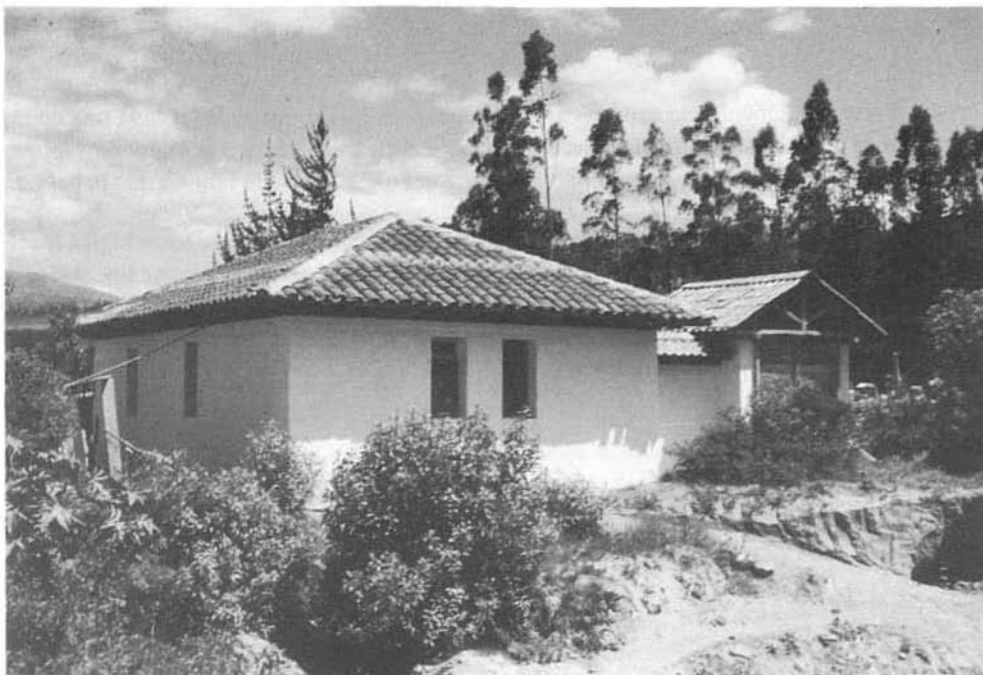
Construcción en terracemento. Funhabit-AECL.

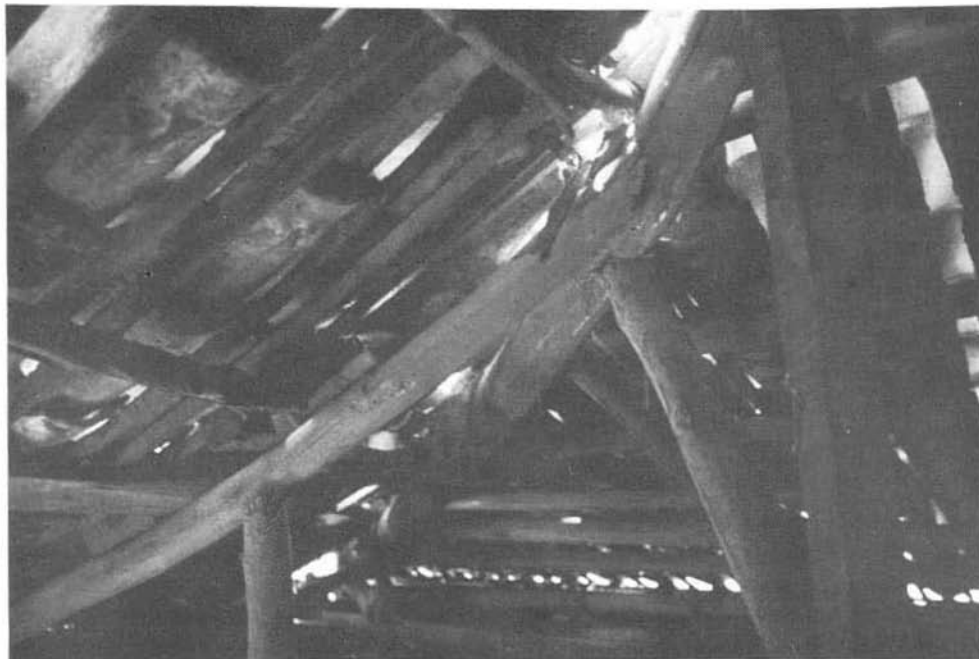
Daños en la estructura, dejan los elementos sueltos a la acción de los sismos.

El tipo más común de daños se produce cuando las solicitaciones inciden en forma perpendicular a las cerchas y particularmente cuando no existen arriostramientos entre ellas, ya que los esfuerzos se transmiten a las culatas de las edificaciones destruyéndolas. En otros casos tienden a virarse produciendo giros que son transmitidos a los apoyos, con rompimiento del anclaje y desvinculación de la estructura con los muros, dejándolos sueltos a la acción de sismos.

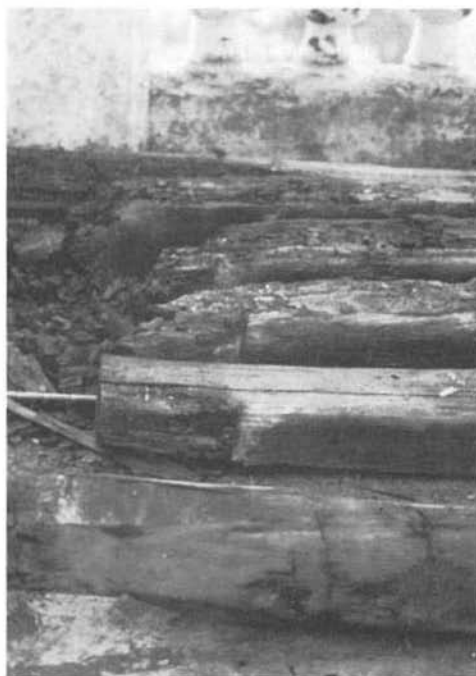
Presencia de hongos y humedad en la madera (izq.). Daños en estructura (der.).

Los casos de deterioros se deben, por ejemplo en las maderas cortadas y aserradas a destiempo, al ataque de xilófagos que ocasionan debilitamiento del maderamen y consecuentemente comprometiendo toda la estructura.

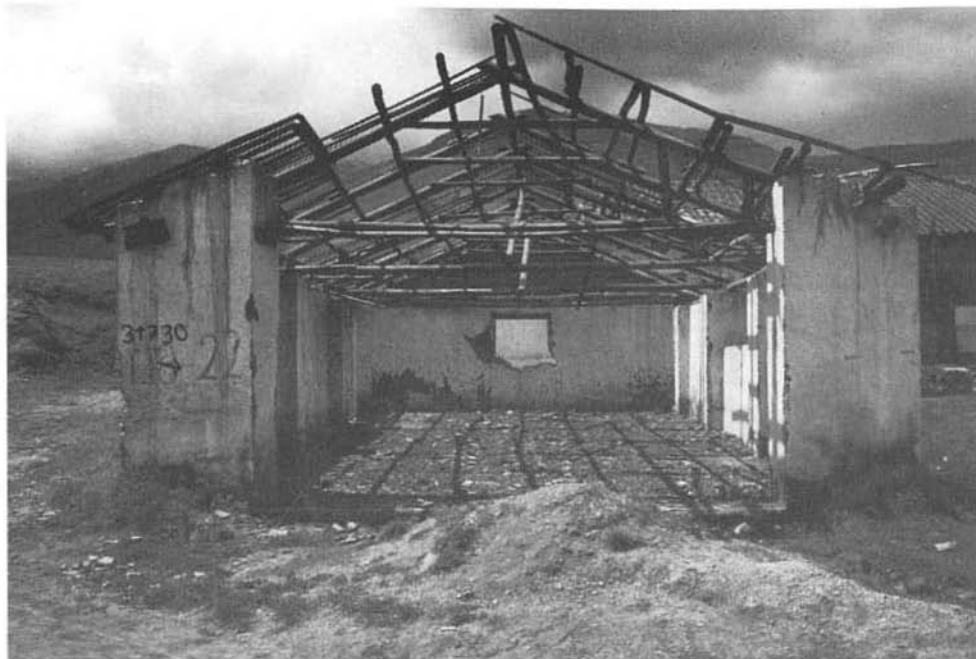
Importancia de la concepción de la estructura de cubierta en los daños de la edificación.

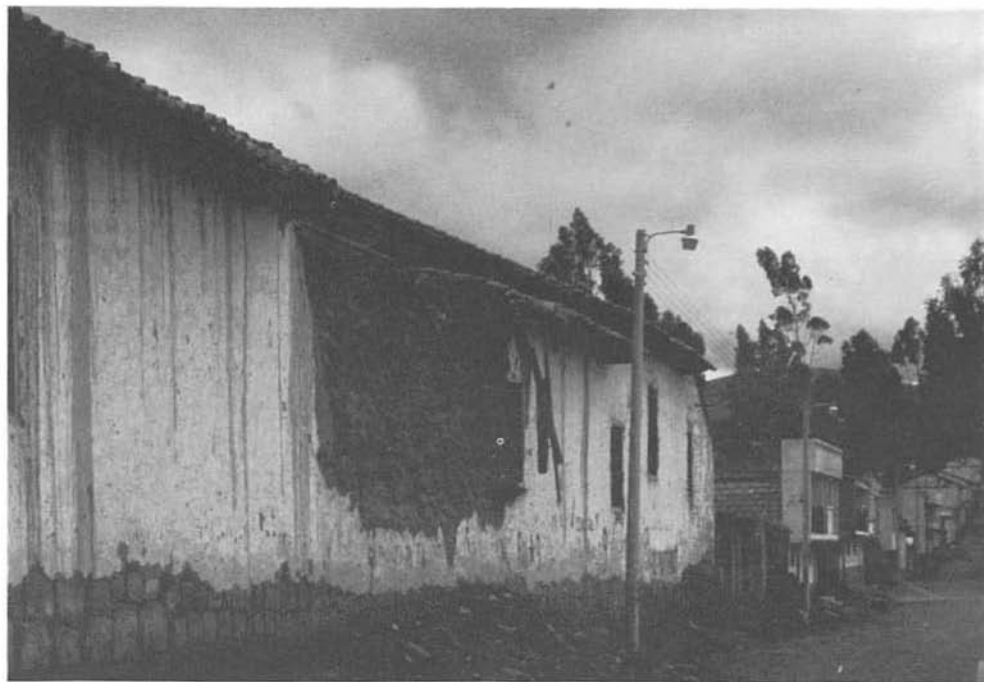
*Daños en los muros
por efectos de las
cargas de cubierta y
dinteles.*

Podemos identificar daños que van desde fisuras simples que se evidencian a nivel de enlucidos, hasta fracturas en los elementos componentes, entre los morteros de unión, en los encuentros de muros; estallamientos en sitios de descarga de los cuchillos de cubierta, desplomes, apanzurramientos, colapsos. Es determinante en este contexto, la relación entre vanos y llenos de los muros, las descargas a dinteles de vanos de puertas y ventanas, al empotramiento del dintel en el muro y la descarga de muros a través de arcos.

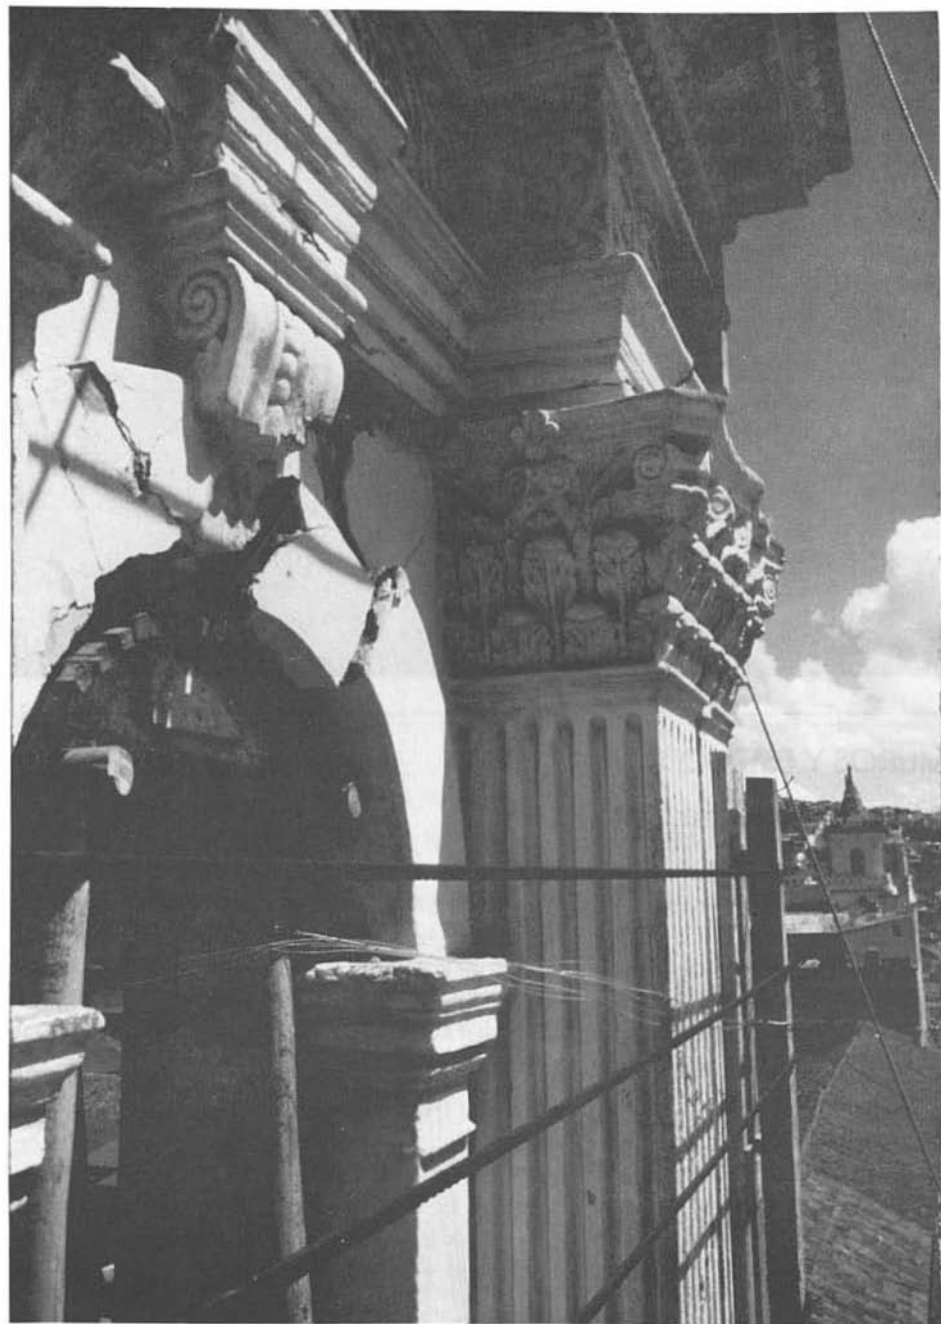
Iglesia de Santa Clara. Fracturas por efecto de movimientos sísmicos.

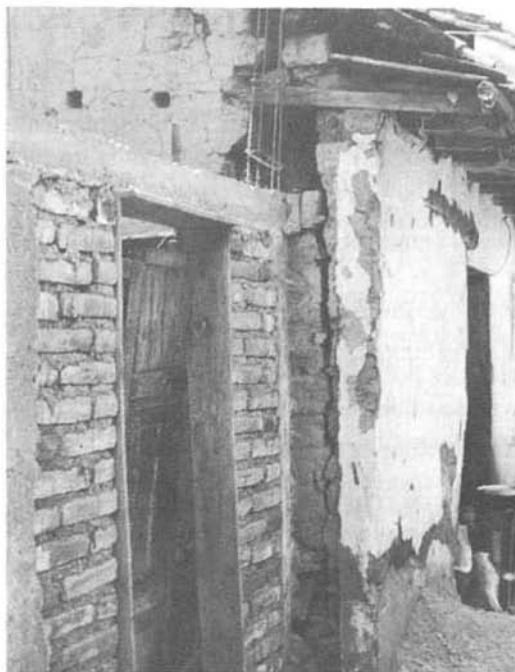
La carencia de junta sísmica ocasiona fracturas y hasta colapso del elemento más débil.

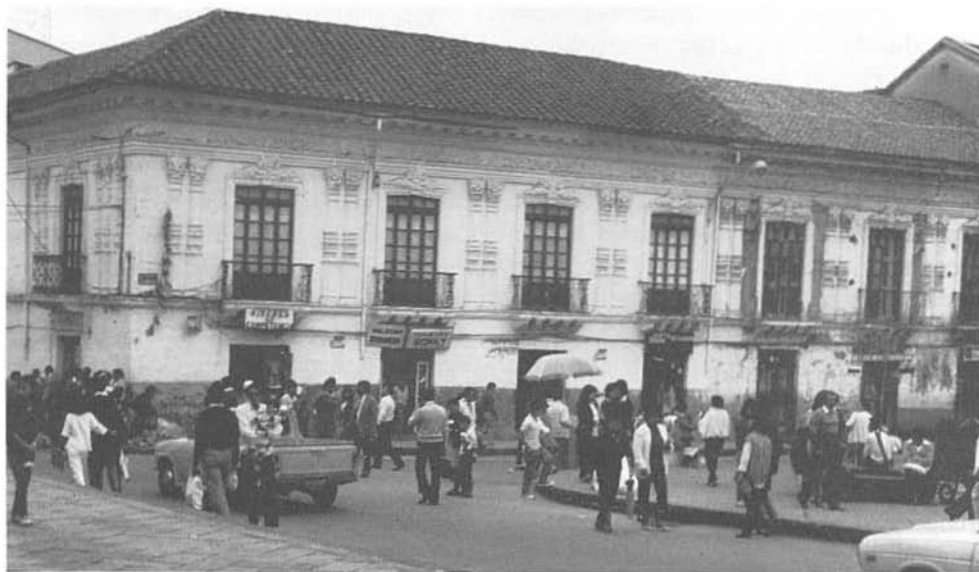
Daños en los muros en movimientos sísmicos por causa de modificaciones en la edificación.

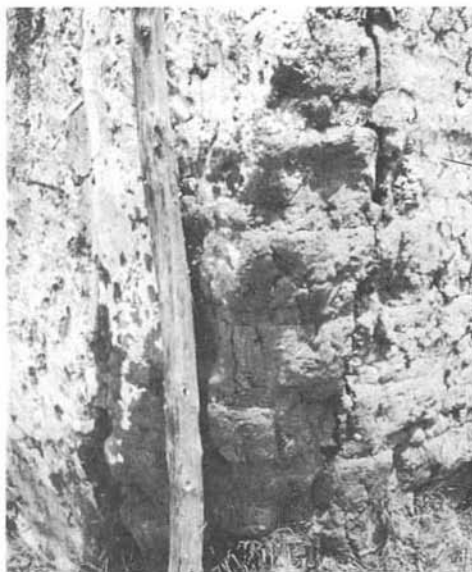
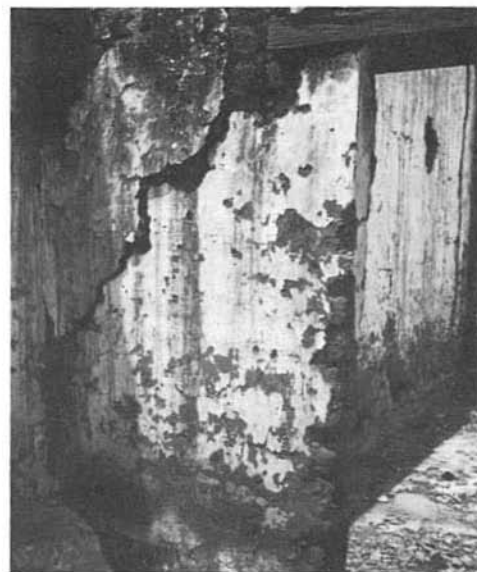
Deterioro por filtraciones (izq.) y daños por carencia de junta sísmica.

Es importante determinar la incidencia de humedad en los muros, pues por deterioros en la tuberías de conducción de aguas servidas, potable o pluviales, se presentan fugas que se riegan en el muro. Están acompañadas de salpicaduras provenientes del agua de lluvia, afectan la base del muro socavándolo y permitiendo, en muchos casos, desplomes, asentamientos o esfoliación. Fenómeno éste que puede estar complementado con la presencia de humedad capilar que disgrega el material componente a través de la eflorescencia de sales minerales, el alojamiento de musgos y líquenes que mantienen la humedad y la inserción de raíces que debilitan la pared.

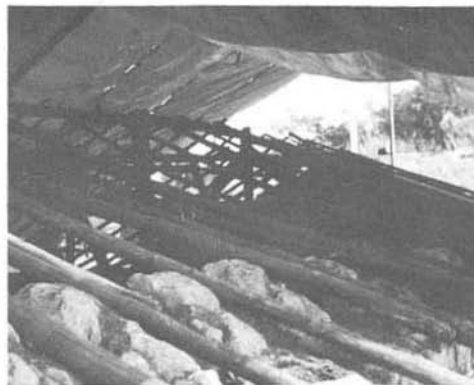
Deterioro por baja resistencia a los esfuerzos de corte.

Presencia de humedad por el alojamiento de vegetación.

Los defectos son básicamente por la mala disposición de mampuestos o tapiadas en la construcción y por la no observación de la humedad óptima que requieren los morteros para evitar retracciones en el secado, incidiendo en el pegado y en la rigidez del muro.

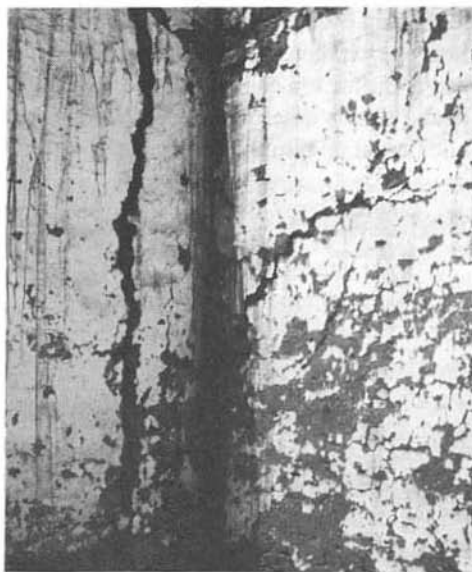
Daños frecuentes en los muros.

Las retracciones de los morteros del enlucido, su craquelamiento, abolsamiento o desprendimiento, son deterioros que dependen de la adherencia que se consiga con el soporte; del vertido y empañetado hacia los intersticios; de la mezcla de los componentes del mortero y su batido y de la rapidez de pérdida de humedad en el secado.

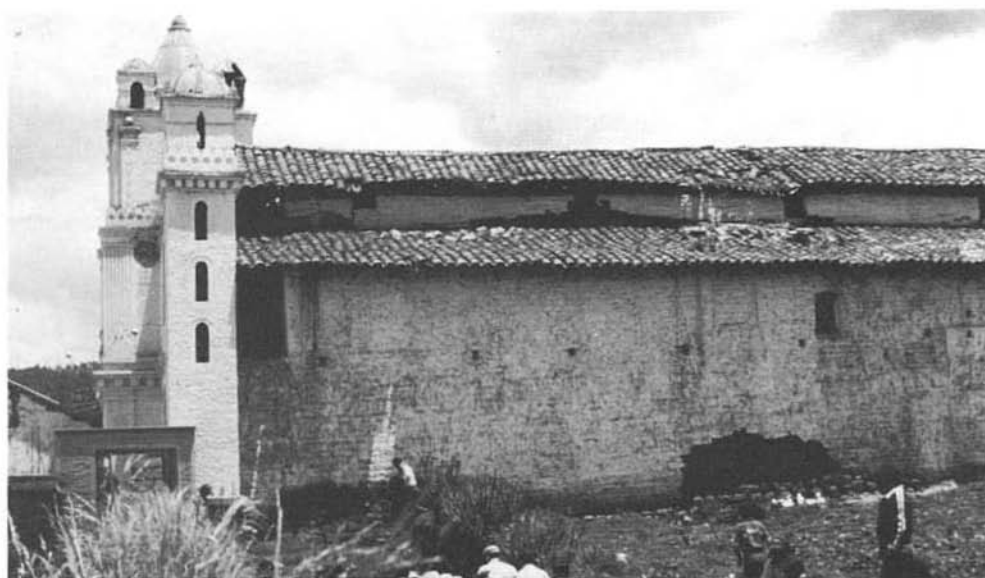
*Daños en los cimien-
tos en caso de sis-
mos.*

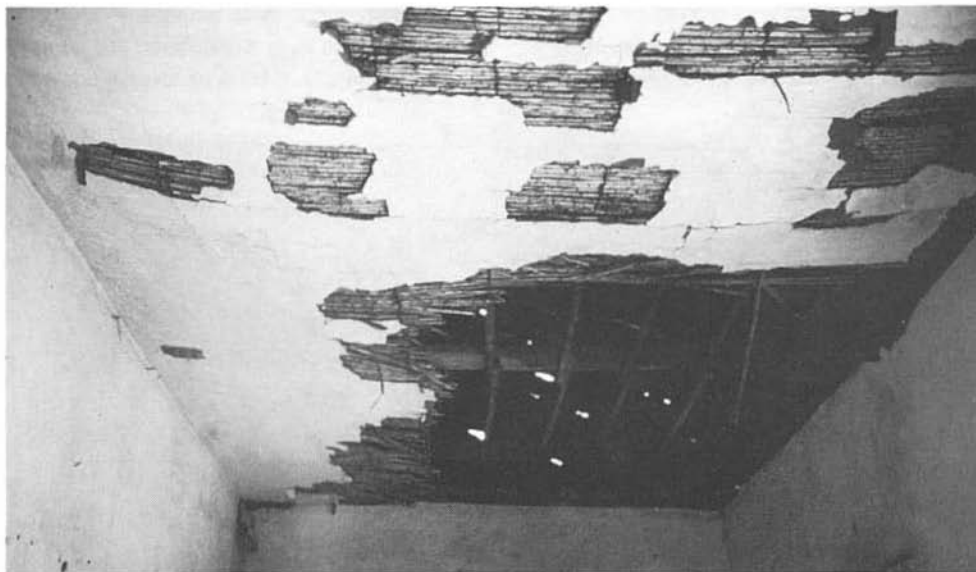
*Deterioro en cielo
falso por contracción
del material.*

Los deterioros dependen necesariamente de los materiales de construcción. En cielos falsos de cañizos amarrados con cabuyos y torta de barro, los deterioros se relacionan directamente con la retracción del material. Al perder humedad, el barro se retrae y al no contar con fibras naturales que lo impidan, se presentan craqueladuras, el so-

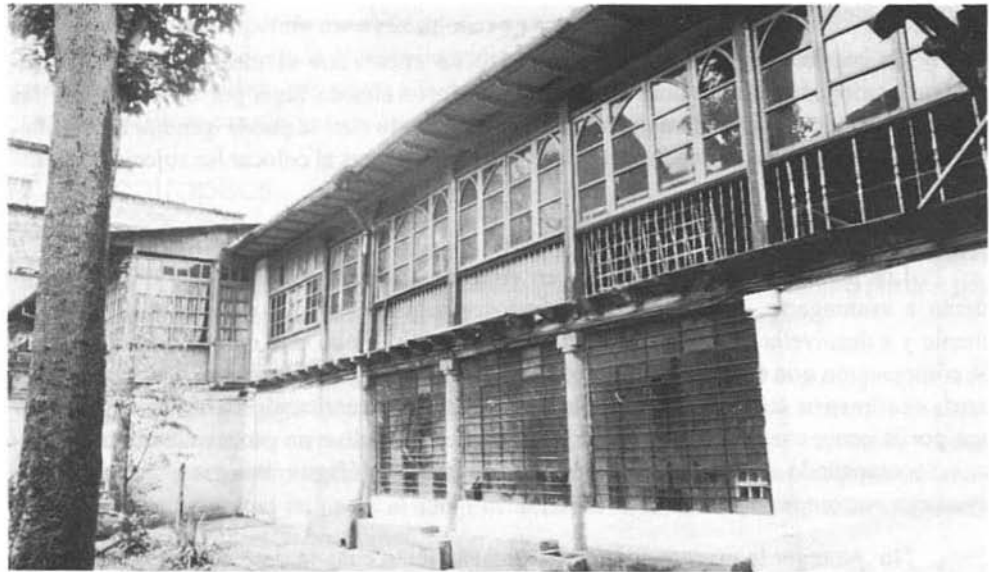
Daños en entrepisos por filtración del agua.

El baldeo de entrepiso da lugar, paulatinamente, a daños por filtración del agua

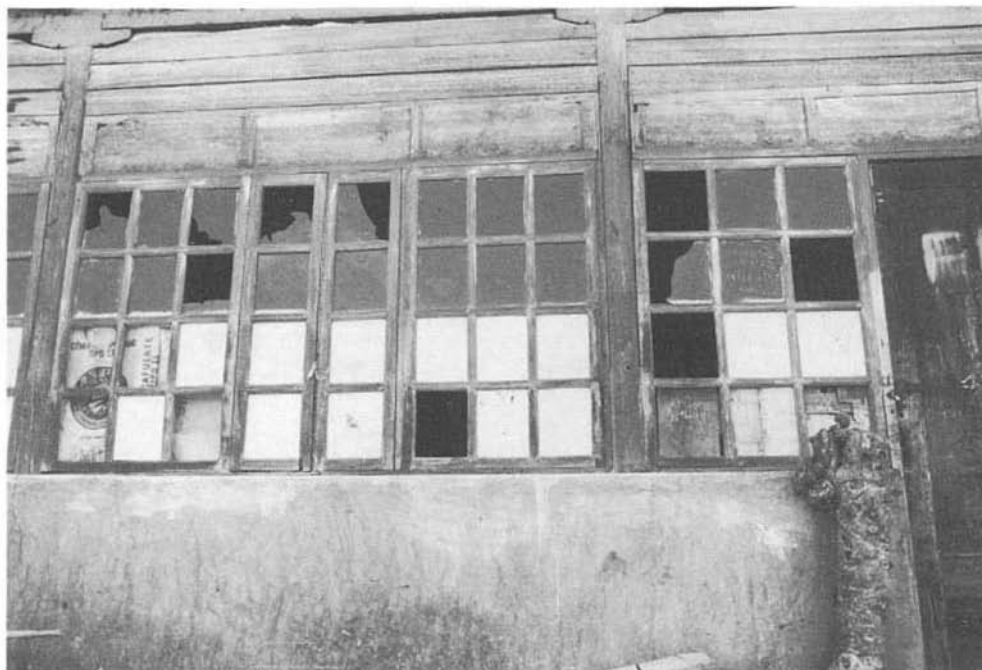
Los entucidos se desprenden por humedad de los muros y destrucción de vidrios por varias causas.

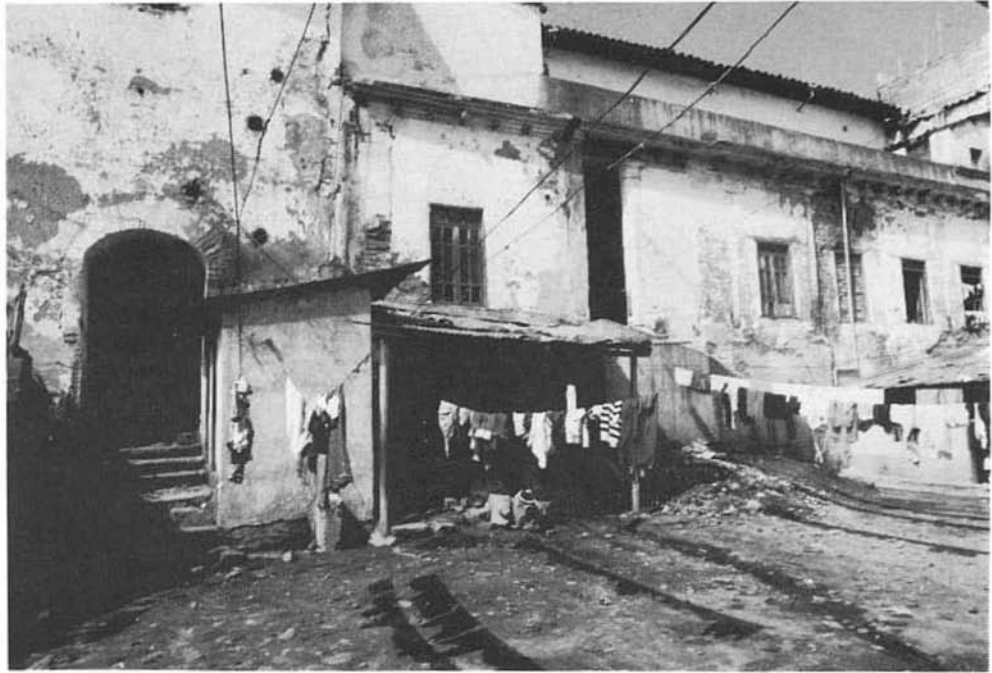
Precariedad de instalaciones eléctricas.

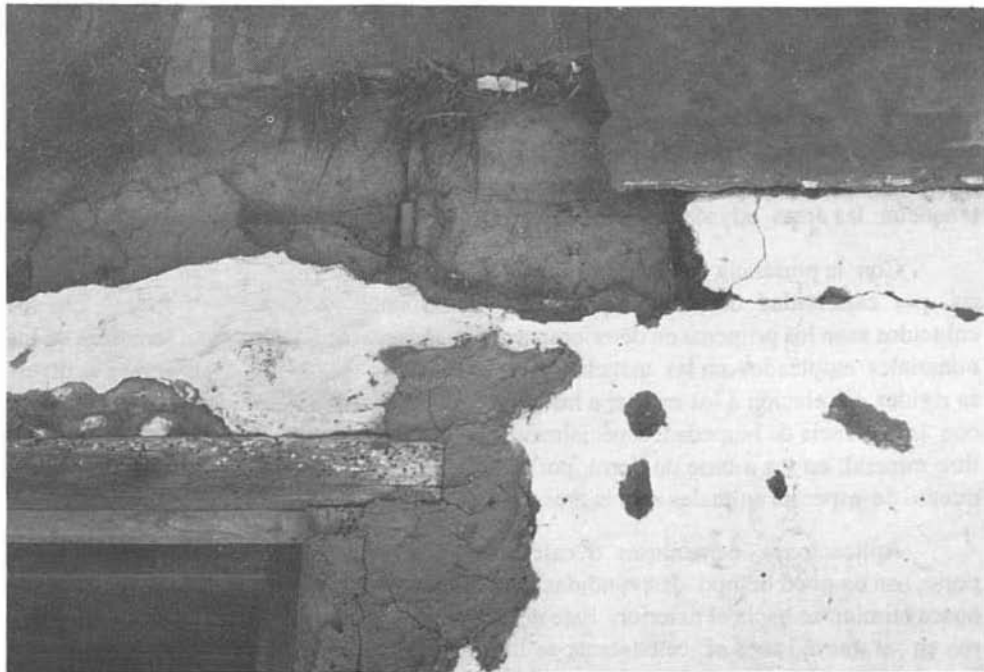
Daños frecuentes en enlucidos y dinteles.
