# PUDO HABERSE EVITADO

BASE DE ACCIDENTES DE TRABAJO INVESTIGADOS

## ATRAPADO POR UNA CINTA TRANSPORTADORA

## RESUMEN

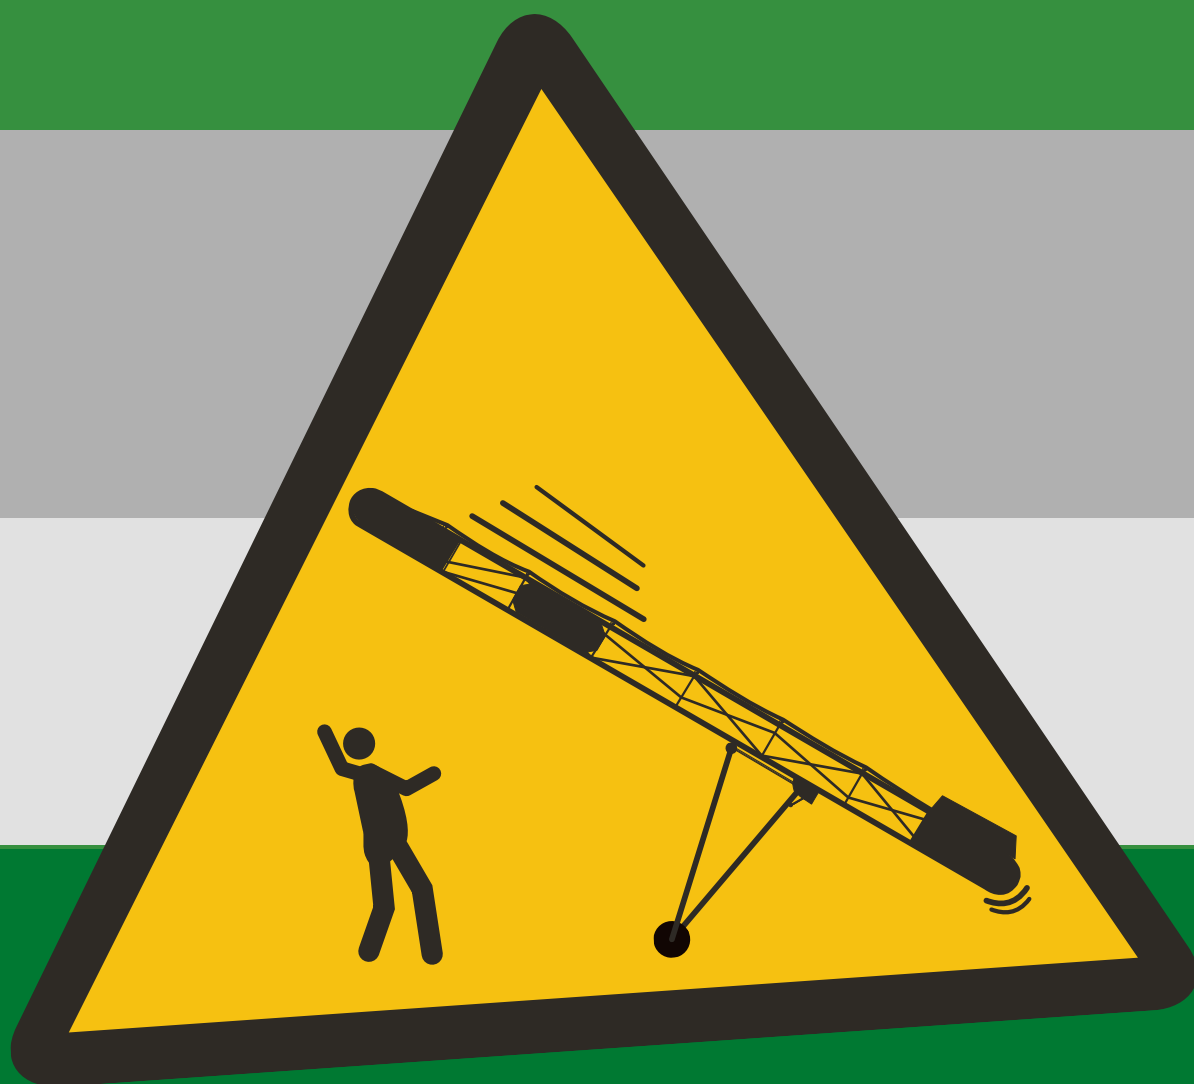
Cuando movía hacía atrás la cinta transportadora, de pronto se le desequilibró impactando contra el suelo y cayendo sobre el operario.

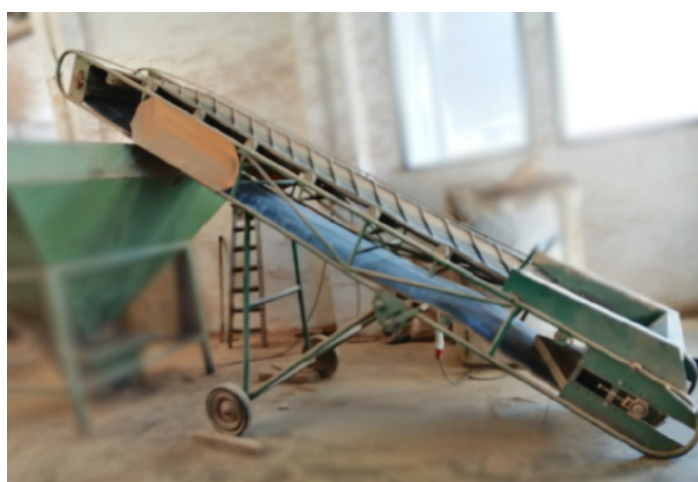
Uno de los equipos que utilizaban era una cinta transportadora portátil formada con rodillos y banda de goma accionada por motor eléctrico. La estructura se sostenía con un bastidor con ruedas para su transporte manual. La altura se ajustaba con un sistema de trinquete con manivela.

Conjunto pie de rodaje - cinta transportadora de similares características en el centro de trabajo en posición habitual

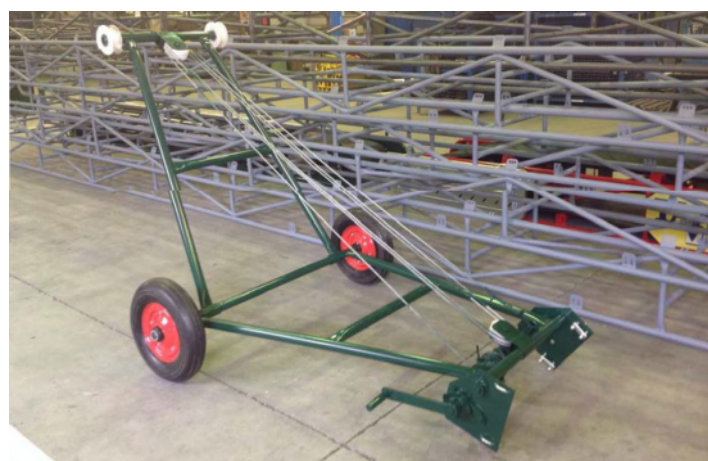
Pie de rodaje que soporta la cinta transportadora

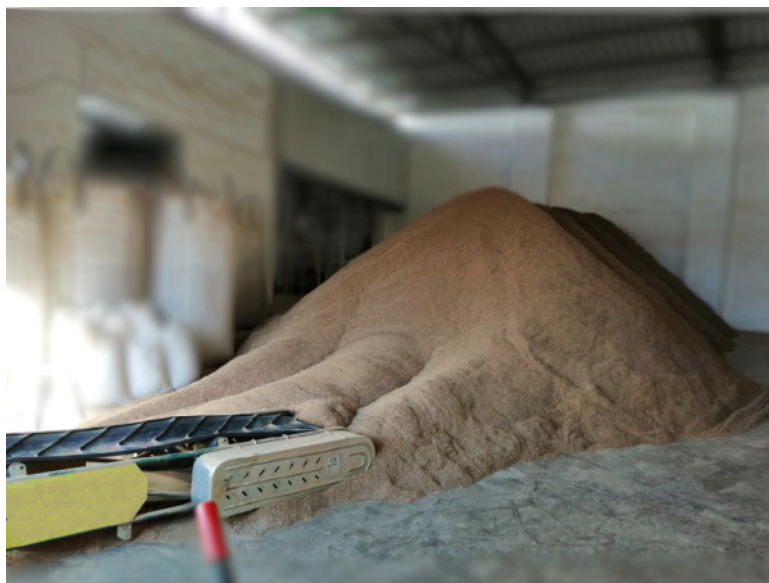
Lugar del accidente. Acopio de semillas y cinta caída en el suelo

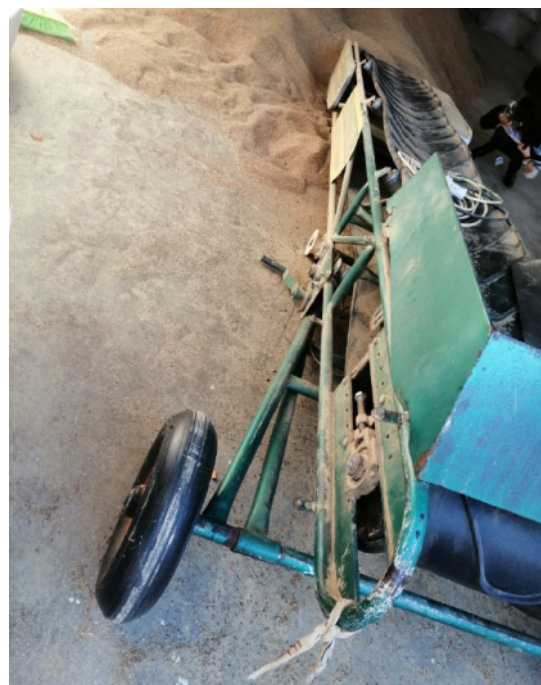
De pronto, se produjo un movimiento intempestivo de la cinta, desplazándose hacia delante e impactando contra el suelo todo el conjunto. El sistema de topes de seguridad falló y se produjo el abatimiento y desplazamiento del conjunto que se cerró bruscamente, desplazándose todo el equipo hasta caer horizontalmente sobre el operario que quedó aprisionado de cintura para abajo.

Conjunto pie y cinta tras el accidente

Los topes de seguridad no hubieran fallado con un mantenimiento del equipo según el manual de instrucciones; pero el empresario no disponía de ese documento.
