Código de ocupación: Montador de estructuras metálicas

## ACCIDENTE MORTAL AL CAMINAR SOBRE UN LUCERNARIO

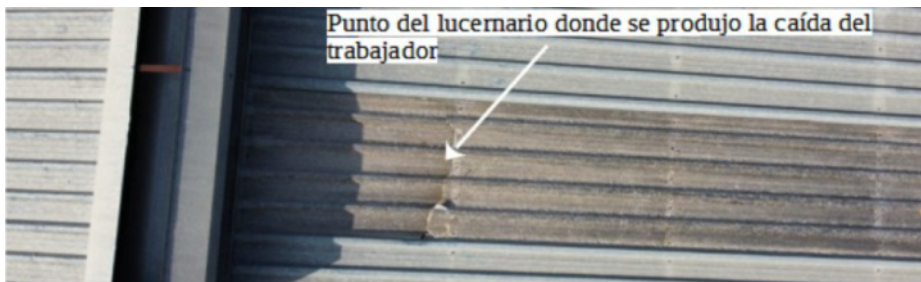
Un operario trabajaba sobre la cubierta de unas naves instalando planchas metálicas junto a un compañero. Ambos estaban correctamente anclados mientras colocaban el material. Al terminar, el trabajador accidentado se desenganchó del sistema anticaídas para recoger herramientas y recortes.

Durante ese trayecto, caminó por una zona no protegida de la cubierta y pisó un lucernario, cuya placa se rompió al no soportar su peso. Cayó al interior de la nave desde gran altura, sufriendo heridas graves. Su compañero descubrió la caída minutos después, al no verlo y detectar un lucernario roto. El trabajador fue evacuado en helicóptero al hospital, falleciendo posteriormente.

Los lucernarios existentes deben protegerse mediante barandillas resistentes, redes de seguridad, emparrillados metálicos o soluciones preventivas equivalentes.

Si no se puede evitar el paso por ellos, deben instalarse pasarelas con barandillas. Si se usa arnés con línea de vida, el trabajador debe conectarse antes de subir y permanecer anclado hasta bajar, pudiendo desplazarse sin necesidad de desconectarse.

Además, es esencial elaborar un procedimiento de trabajo seguro específico para cada cubierta, basado en una evaluación de riesgos detallada. Esta planificación debe incluir accesos, protecciones colectivas e individuales y las condiciones del entorno. Todo esto pudo haber evitado el accidente.
