Código de ocupación: Recogedores de residuos

## APLASTAMIENTO MORTAL ENTRE DOS PALAS CARGADORAS

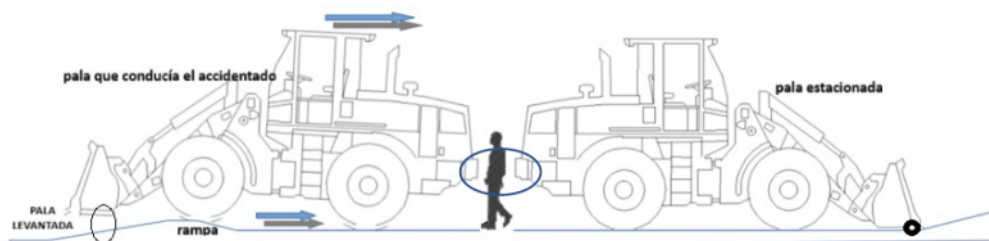
Croquis del lavadero con ambas palas y la ubicación del trabajador. La pala del accidentado aparece con el cazo levantado y las ruedas delanteras inestables sobre la rampa.

Sin accionar el freno de mano, sin bajar el cazo al suelo y dejando el vehículo en pendiente, descendió para realizar comprobaciones en el motor. La pala se deslizó hacia atrás, atrapando al trabajador entre ambas máquinas. La investigación reveló que el equipo estaba en buen estado, pero se incumplieron las normas básicas de estacionamiento y seguridad.

Para evitar accidentes similares, es esencial respetar los procedimientos de estacionamiento: accionar siempre el freno de mano, bajar el cazo al suelo y utilizar calzos en pendientes.

Debe evitarse la presencia simultánea de dos máquinas en un mismo espacio de mantenimiento, estableciendo turnos y zonas diferenciadas. La supervisión periódica y el control del cumplimiento de las normas son fundamentales.

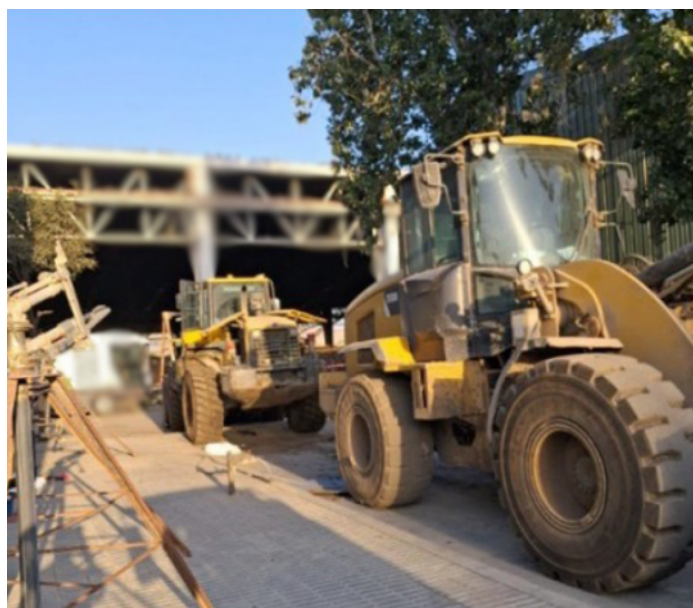
Disposición de las máquinas tras el accidente.
