Código de ocupación: Albañiles

## SENTENCIA DEL TRIBUNAL SUPERIOR DE JUSTICIA: CAÍDA DESDE PLATAFORMA VOLADA

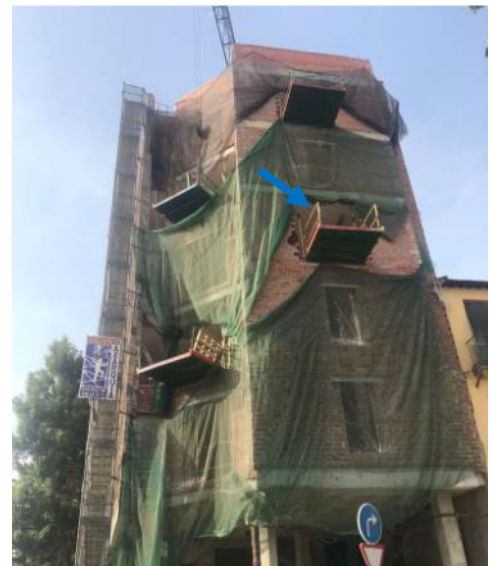
El albañil trabajaba en la colocación y limpieza de solería en la tercera planta de un edificio en obras. Para evacuar escombros utilizaba una plataforma volada situada en fachada. Parte de su sistema de anclaje había sido retirado temporalmente para realizar trabajos de enlucido, quedando sujeta solo por dos puntales.

La plataforma volcó por falta de estabilidad y cayó al vacío junto con el trabajador, provocándole lesiones de extrema gravedad. El accidente desencadenó un largo proceso judicial para esclarecer responsabilidades.

Fachada del edificio y montacargas desde el que se produjo la caída del trabajador.

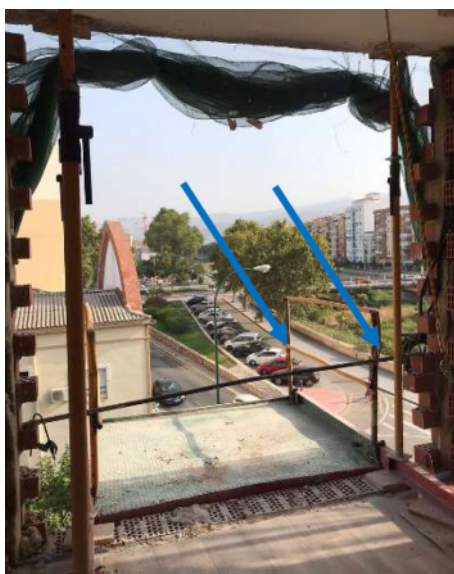
Vista del montacargas montado tras el accidente. El operario cayó al vacío desde la tercera planta del edificio junto con la plataforma de carga, debido a su insuficiente enclavamiento en la edificación.

El tribunal señala la ausencia de barandillas, señalización y medidas colectivas que impidieran el acceso, así como la falta de coordinación entre empresas y la inexistencia de información eficaz al trabajador sobre el riesgo generado al retirar los puntales.

El fallo subraya que planificar correctamente los trabajos, coordinar a las contratistas, mantener los sistemas de protección y comunicar claramente los riesgos son medidas esenciales para evitar caídas desde altura y salvar vidas.
