Código de ocupación: Albañil

## DERRUMBE DE FORJADO DURANTE VERTIDO DE HORMIGÓN

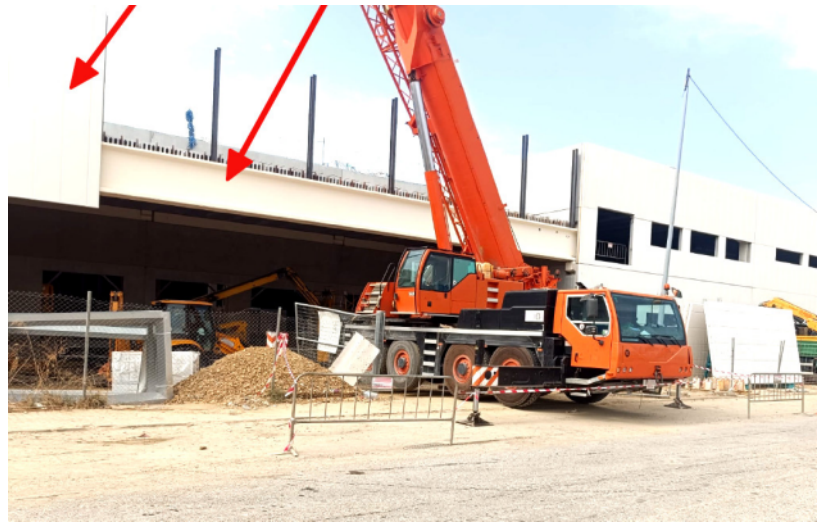
Durante el vertido de una capa de hormigón sobre placas prefabricadas en una cubierta situada a seis metros de altura, colapsó una viga que sostenía el forjado. Sobre la superficie trabajaban siete operarios extendiendo el hormigón para formar la losa definitiva del suelo.

En la planta baja había un trabajador realizando otras tareas bajo la misma zona. Tras verter parte del hormigón, la estructura cedió bruscamente y el forjado se desplomó junto con los trabajadores y materiales.

Vista de la estructura días previos al accidente. Se señalan el panel prefabricado que cayó tras el colapso y la viga que se desplomó junto con el forjado.

Antes de hormigonar un forjado es imprescindible asegurar que la estructura soporta las cargas previstas.

No deben realizarse trabajos simultáneos en la misma vertical sin una coordinación efectiva entre empresas. Una adecuada coordinación de actividades habría evitado que hubiera un trabajador bajo la zona de vertido.

Durante el hormigonado debe prohibirse la presencia de personal en niveles inferiores.

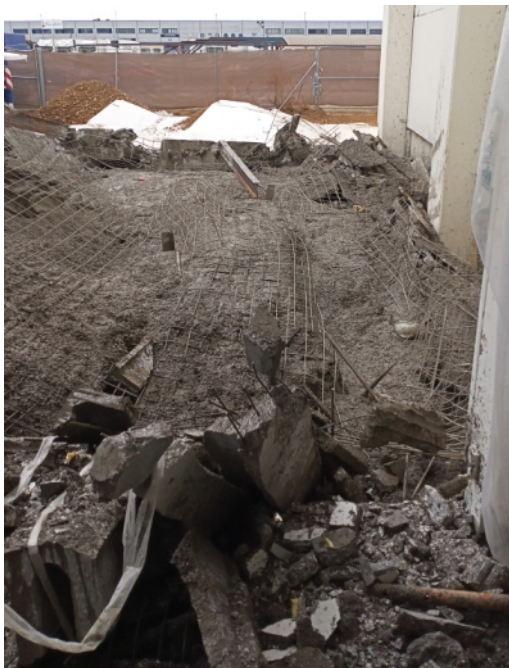
Zona hormigonada del forjado colapsado.
