Código de ocupación: Montadores de estructuras metálicas

## CAÍDA MORTAL DESDE CUBIERTA EN INSTALACIÓN FOTOVOLTAICA

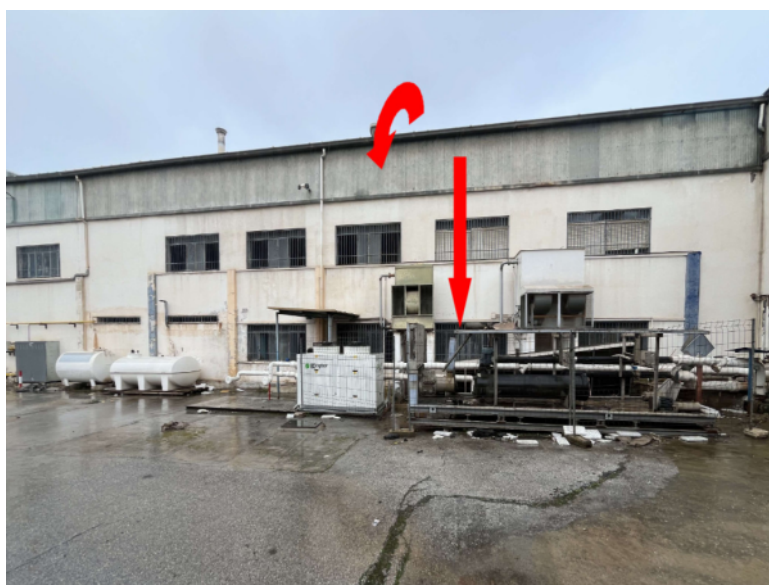
Mientras se colocaban paneles tipo sándwich sobre una cubierta inclinada, un operario se situó próximo a la cumbrera para ajustar una placa recién izada.

En ese momento no estaba conectado al sistema anticaídas y no llevaba casco. Tras deslizarse sobre el panel, cayó desde unos ocho metros al exterior de la nave, impactando contra instalaciones situadas en el suelo. Las lesiones sufridas fueron incompatibles con la vida.

Zona de la cubierta inclinada desde donde el trabajador se precipitó al exterior de la nave.

En obras con concurrencia de empresas es esencial una coordinación preventiva real y efectiva. La planificación debe concretar procedimientos seguros de acceso, desplazamiento y trabajo en cubierta, garantizando protección continua frente a caídas. Deben priorizarse las protecciones colectivas y asegurarse que los sistemas anticaídas se utilicen de forma permanente.

La formación debe adaptarse a la tarea concreta y reforzarse con práctica supervisada. Resulta imprescindible la presencia de recurso preventivo en trabajos con riesgo grave, así como la vigilancia del cumplimiento de las normas. La prevención debe integrarse en la ejecución diaria, no limitarse a lo previsto en la documentación.

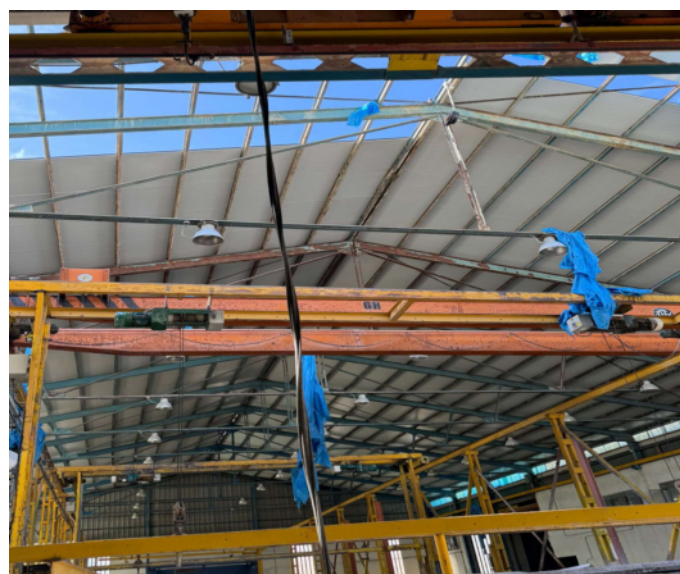
Cubierta sobre la que colocaban los paneles sándwich como base para la posterior instalación de los módulos solares.
