# PUDO HABERSE EVITADO

BASE DE ACCIDENTES DE TRABAJO INVESTIGADOS

ELECTROCUCIÓN AL MONTAR SISTEMA  
DE RIEGO BAJO LÍNEA DE ALTA TENSIÓN

Junta de Andalucía  
Consejería de Empleo  
Empresa y Trabajo Autónomo

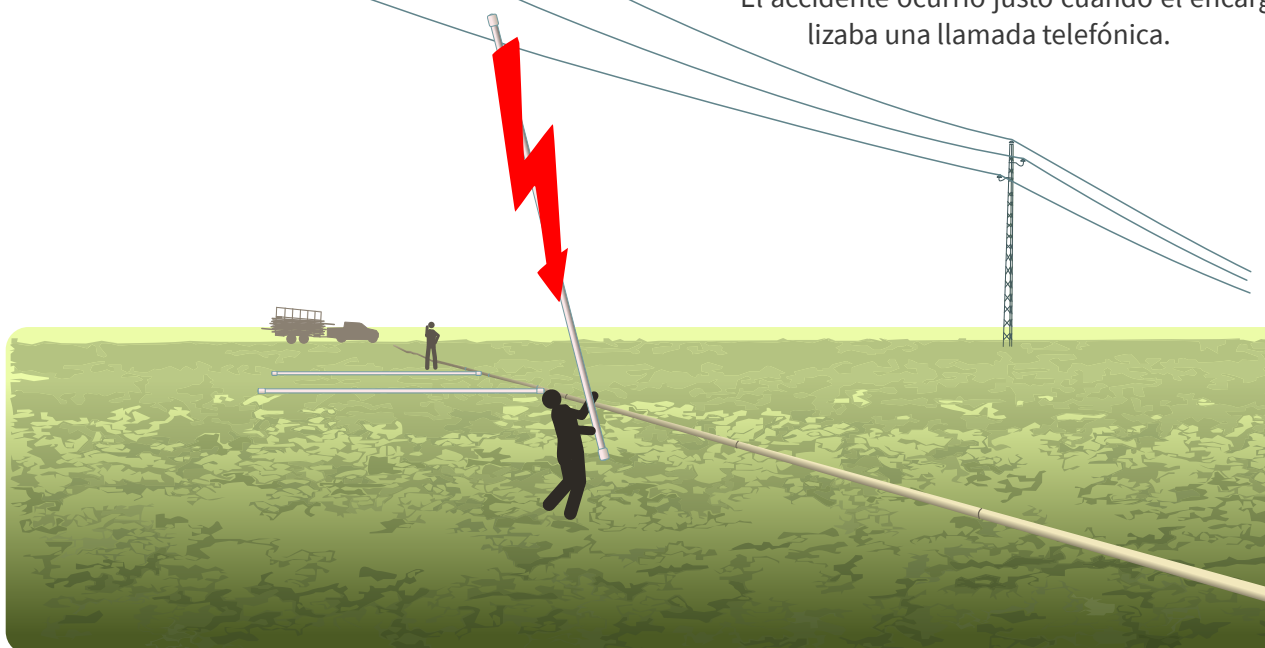
Jesús se encontraba uniendo los tubos de los ramales secundarios cuando observó que uno de ellos no podía acoplarse correctamente por estar mal orientado. Lo tomó por un extremo y procedió a voltearlo en un plano vertical. En ese momento, el tubo hizo contacto directo con la línea eléctrica de alta tensión existente en la finca, produciéndose un destello y una descarga eléctrica que le causaron la muerte en el acto.
