Código de ocupación: Herreros y Forjadores

## CAÍDA MORTAL AL PISAR UNA CUBIERTA FRÁGIL

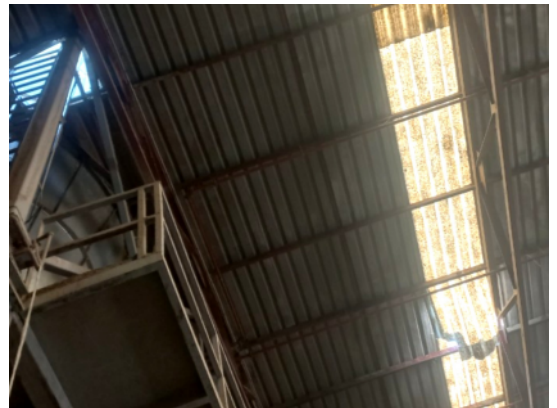
Al pisar una placa de polycarbonato, ésta cedió bajo su peso, provocando su caída desde una altura de 11 metros.

La zona contaba con líneas de vida, pero el acceso no estaba bien señalizado ni delimitado, lo que favoreció que el trabajador transitara por una superficie frágil y no segura.

Placa de polycarbonato que forma parte de la cubierta de nave industrial y desde donde se produjo la caída.

Para evitar accidentes similares, es fundamental reforzar la cultura preventiva en trabajos en altura. Debe asegurarse siempre el uso de protecciones colectivas y sistemas anticaídas, además de señalizar de forma clara los recorridos seguros y las zonas prohibidas.

En prevención, la regla básica es simple: nunca acceder a superficies de resistencia dudosa ni trabajar sin estar conectado a un sistema seguro.

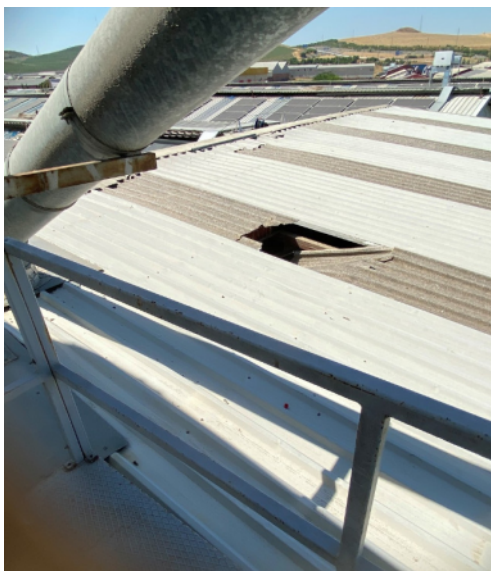
Mientras uno preparaba el izado del material, el otro atravesó una barandilla y caminó por una cubierta sin protección.

Vista de la trayectoria desde la valla hasta la zona de la caída.
