## CAÍDA EN INTERIOR DE UNA Balsa EN PLANTA DE RECICLAJE

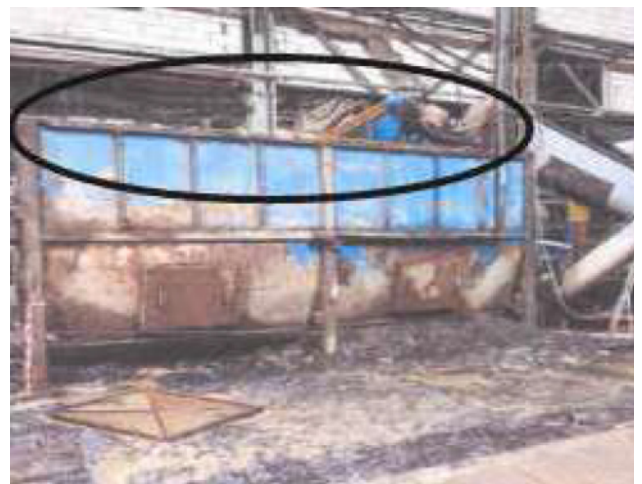
El operario, que ocupaba el puesto de Jefe de Turno, asumió funciones propias de operario de balsa y accedió sobre unas placas deterioradas.

Estas colapsaron bajo su peso, provocando su caída al interior de la balsa, donde una torre con palas giratorias lo golpeó en la cabeza, causándole la muerte.

Para realizar la apertura de la balsa había que subirse encima sobre la placa que colapsó.

La planificación preventiva debe incluir inspecciones periódicas, mantenimiento de equipos y sustitución de elementos deteriorados.

Resulta esencial disponer de procedimientos de trabajo seguros, sistemas de parada de emergencia y accesos adecuados.

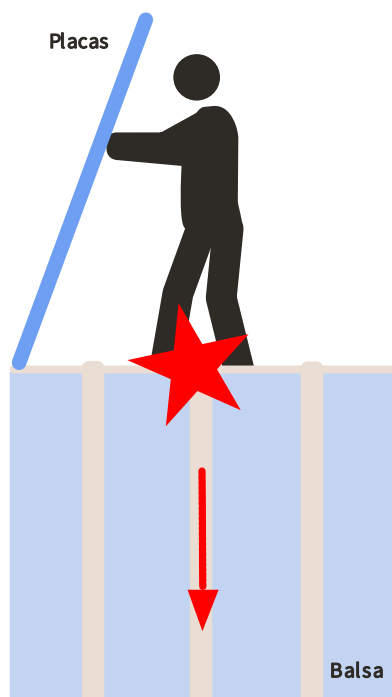
Colapso de las placas por necesidad de acceso para la apertura.
