Código de ocupación: Albañil

## CAÍDA MORTAL DESDE AZOTEA SIN PROTECCIONES

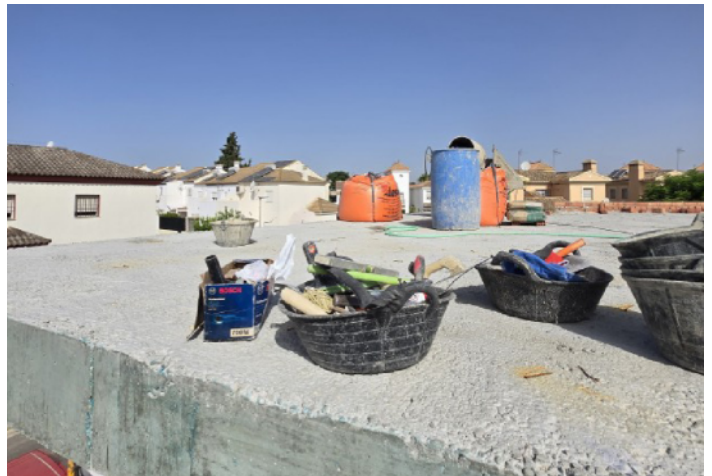
La zona carecía de protecciones colectivas frente a caídas, y tampoco existían líneas de vida para el uso de equipos de protección individual.

Mientras trabajaba solo en la cubierta, el operario se desplazó hacia el material acumulado en la azotea, perdió el equilibrio y cayó al vacío. El impacto le provocó lesiones muy graves que derivaron en su fallecimiento poco después.

Azotea del accidente con materiales y el murete al fondo. Sin protecciones colectivas.

El accidente podría haberse evitado aplicando medidas generales de seguridad en trabajos en altura. Es fundamental prohibir el acceso a zonas no transitables hasta disponer de protecciones colectivas adecuadas, como barandillas, redes o sistemas de cubierta segura. En ausencia de estas, el uso de arnés y línea de vida debe ser obligatorio y supervisado.

Además, la planificación preventiva debe cumplirse estrictamente, garantizando la presencia de un recurso preventivo en tareas de especial riesgo.

La formación específica en trabajos en altura, junto con un control riguroso de los andamios y accesos, son medidas esenciales para proteger la vida de los trabajadores.

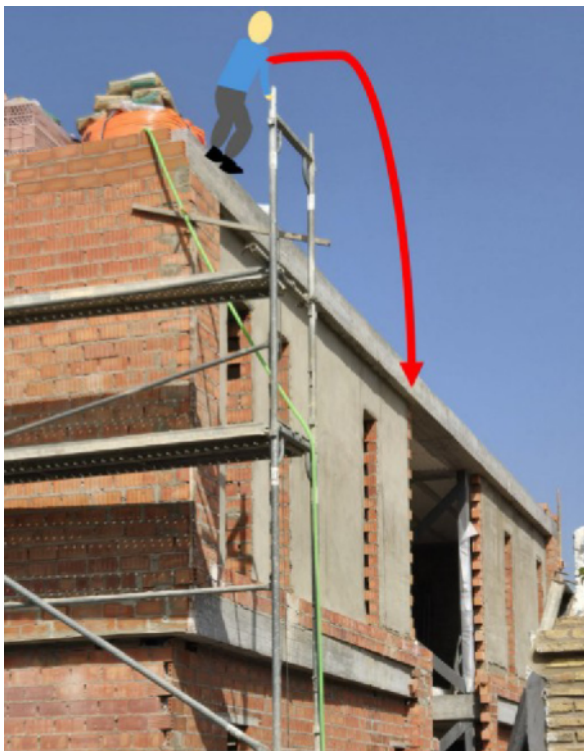
Imagen figurada del lugar desde el que cae y trayectoria de caída
