Código de ocupación: Electricistas de la construcción y afines

FOGONAZO EN ARQUETA AL APLICAR ESPUMA INFLAMABLE

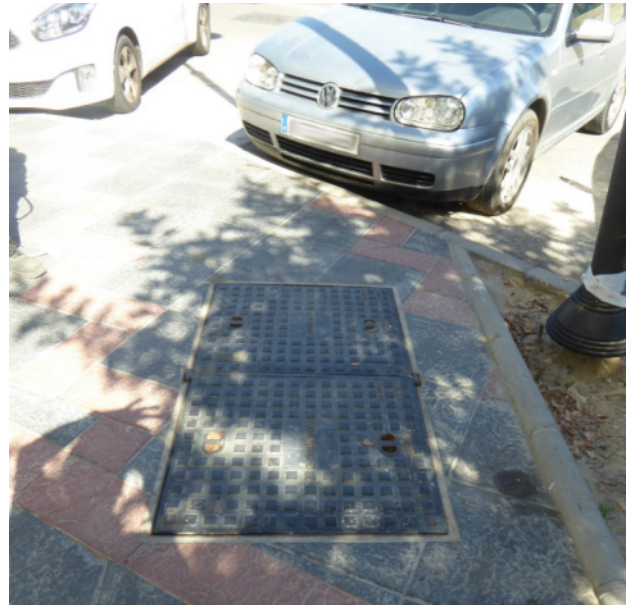
Vista de la arqueta con las dos tapas de fundición dúctil colocadas en su posición.

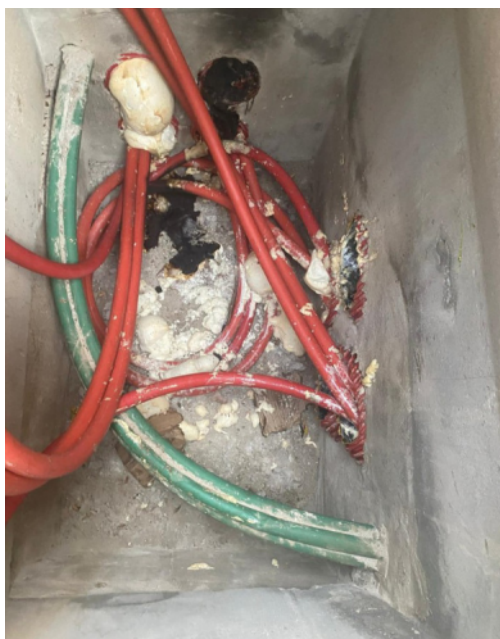
Uno de los envases emitió vapores inflamables, tal y como advertía su ficha de seguridad. Al finalizar la tarea y permaneciendo aún dentro de la arqueta, se produjo un fogonazo que le causó quemaduras muy graves.

La acumulación de vapores, la ausencia de ventilación y la presencia de una ignición no identificada favorecieron la explosión en un espacio reducido y mal gestionado.

Estado del interior de la arqueta tras el accidente, con las canalizaciones eléctricas ya selladas con espuma de poliuretano y las marcas del fogonazo que alcanzó al trabajador.

Para evitar accidentes similares es esencial identificar y señalar los espacios confinados, establecer procedimientos específicos y asegurar que nunca se trabaje solo en tareas de riesgo especial. Deben realizarse mediciones de oxígeno y vapores inflamables, garantizar ventilación adecuada y verificar que los productos utilizados, especialmente los extremadamente inflamables, solo se apliquen con formación adecuada.
